Dokumentation Schaden am Wärmedämmverbundsystem Am Vorderacker 1, 64388 Bauort

Vom Auftraggeber wurde ich beauftragt, den Schaden am Wärmedämmverbundsystem / Außenputz an der südlichen Giebelwand des Wohnhauses Am Vorderacker 1 in 64388 Bauort, Ortsteil Hausen zu dokumentieren.

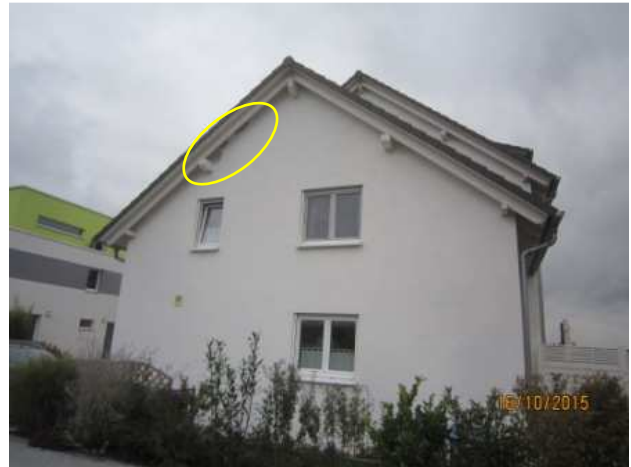
Im Jahr 2015 sind am Südgiebel unterhalb des Dachüberstandes im Bereich der Mittelpfette Putzstücke abgefallen siehe Markierung im nebenstehenden Foto).

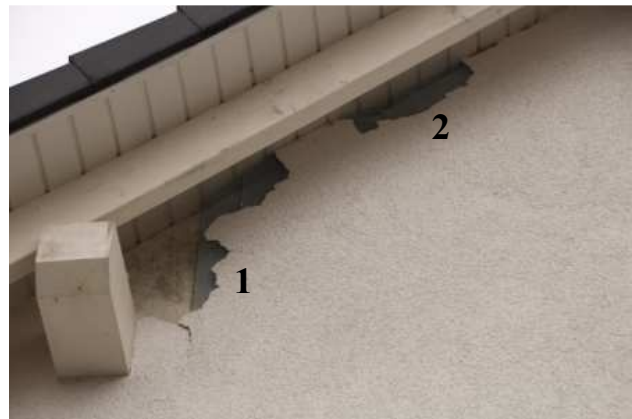
Bild 1

Unterhalb der Nut- und Federschalung des Dachüberstandes haben sich rechts von der Mittelpfette an zwei Stellen Putzflächen abgelöst und sind heruntergefallen.

Oberhalb der Mittelpfette ist eine dreieckige Fläche (1) von ca. 50 cm x 40 cm betroffen, die sich unterhalb der Schalung Richtung First erweitert. Im Anschluss hieran ist eine weitere Fläche (2) mit einer Ausdehnung von ca. 45 cm x 20 cm abgefallen.

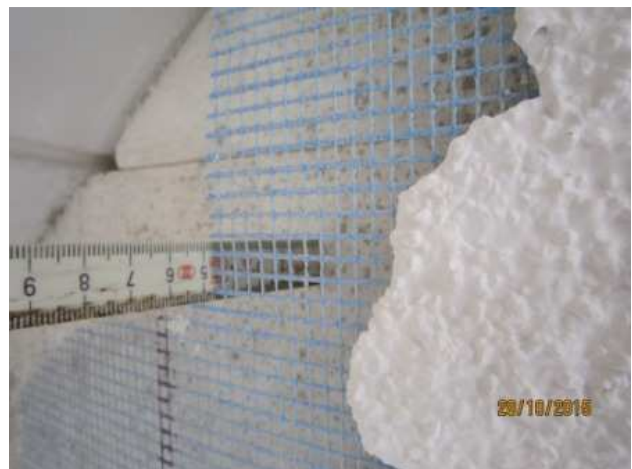
Bild 2

An den Rändern der abgefallenen Putzflächen lässt sich erkennen, dass sich der Außenputz ca. 5 cm von den Putzträgerplatten aus Polystyrol abgestellt hat. Eine kraftschlüssige Verbindung des Putzes mit dem Untergrund ist hier nicht mehr vorhanden.

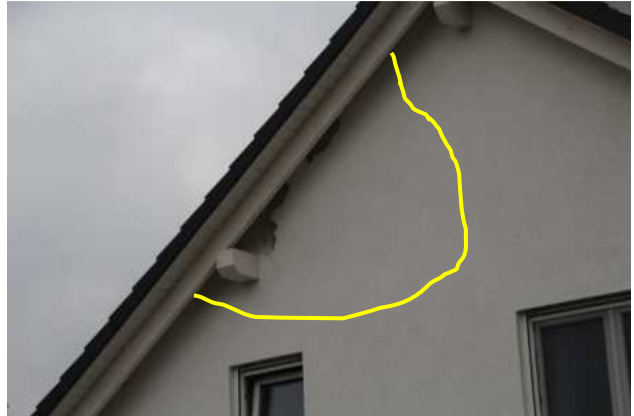
Bild 3

Durch Abklopfen der umliegenden Fassadenbereiche konnte festgestellt werden, dass sich der abgelöste und hohlliegende Aussenputzbereich auf eine Fläche von ca. 2 m² ausdehnt.

Im nebenstehenden Foto ist die ungefähre Ausdehnung der Hohlstelle eingezeichnet.

Vor Sanierung der Fassadefläche ist durch entsprechende Bauteilöffnungen zu klären, ob weitere Hohlstellen an der Fassade vorliegen und ob das bestehende WDVS-System standsicher ist.

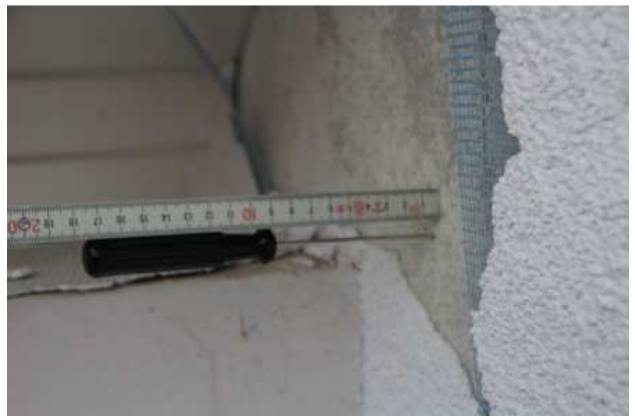
Bild 4

Mit einer 17 cm langen Nadel wurde die Stärke des Wärmedämmsystems überprüft. Im Bereich der Mittelpfette konnte die Nadel 80 mm in das Dämmsystem gesteckt werden. Dies lässt den Schluss zu, dass zumindest an dieser Stelle die Wärmedämmung nur 80 mm stark ausgeführt wurde. Gemäß Baubeschreibung sollten 100 mm starke Dämmplatten verwendet werden.

Die stichprobenartige Kontrolle der Dämmstärke hat ergeben, dass im Bereich der Mittelpfette 80 mm starke Dämmplatten verwendet wurden. Gemäß Baubeschreibung beträgt die Dämmplattenstärke 100 mm. Es wird empfohlen, die Dämmplatten- und Putzstärke an mehreren Stellen der Fassade zu untersuchen, um eine repräsentative Aussage treffen zu können, ob die Vorgaben entsprechend der Verarbeitungsnorm und der Baubeschreibung eingehalten sind.

Im Zuge der anstehenden Sanierung wird zur Klärung der Sachverhalte eine derartige Untersuchung vom Sachverständigen empfohlen.

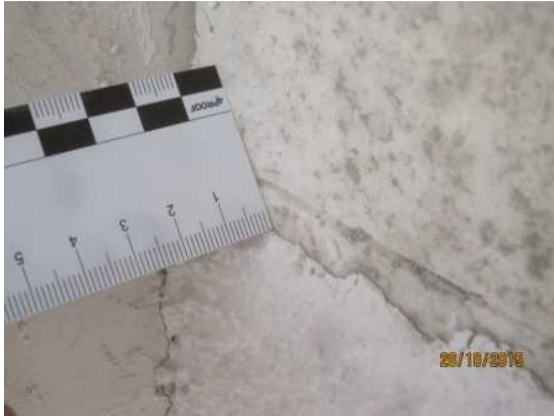
Bild 5

An den geschädigten Stellen beträgt die Stärke des Unterputzes teilweise weniger als 1 mm (Bild 5 und Bild 6). Wie bereits oben beschrieben wird die Putzstärke durch die allgemeine bauaufsichtliche Zulassung geregelt. Für mineralische Unterputze ist eine Putzstärke von 3 bis 5 mm üblich.

Im Bereich der Schadstellen liegt die Stärke des Unterputzes mit ca. 1 mm deutlich unter den technischen Anforderungen.

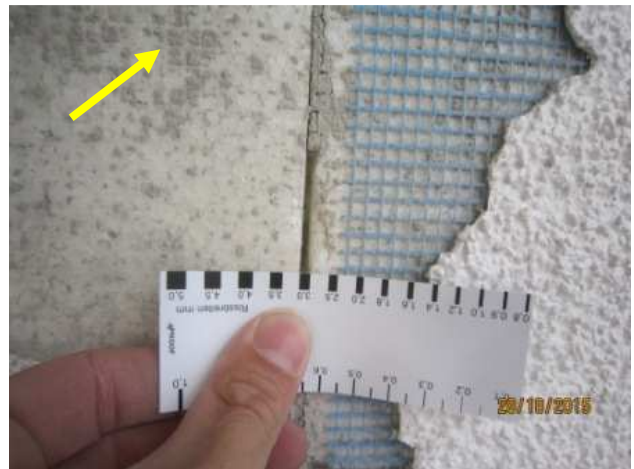
In Bild 7 ist zu erkennen, dass sich im Bereich der Schadstelle das Muster des eingelegten Gewebes auf den Polystyrolplatten abzeichnet (siehe Pfeil). Dies lässt den Schluss zu, dass das Gewebe direkt auf dem Putzgrund eingebettet wurde.

Nach DIN 55699 ist das Gewebe innerhalb des Putzquerschnittes mittig bzw. in der oberen Hälfte einzubetten

Durch das Aufliegen des Gewebes auf der Dämmschicht ist keine 100%-ige Putzhaftung auf der Dämmschicht möglich. Durch die Gewebefläche ist die Anhaftfläche des Putzes nicht vollflächig, sondern in kleine, quadratische Flächen unterteilt. Die Standsicherheit der Putzfläche ist damit nicht mehr gegeben, die Putzebene löst sich vom Putzträger ab.

Die Bauausführung entspricht nicht den allgemein anerkannten Regeln der Technik und ist daher mangelhaft.

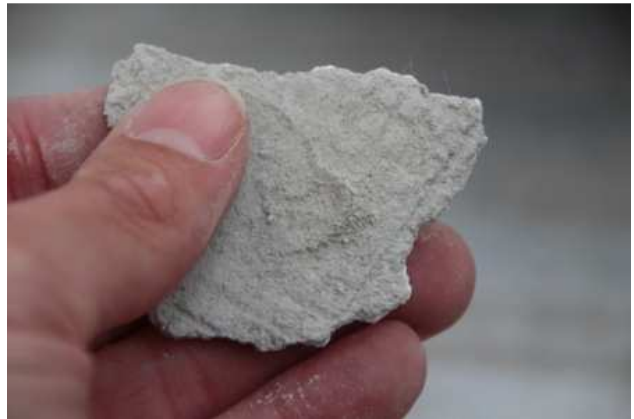
Bild 8

Bei den örtlich vorgefundenen Putzstücken wurde festgestellt, dass sich der Unterputz mit dem Daumen leicht zerreiben lässt. Es ist davon auszugehen, dass der Unterputz aufgrund der zu geringen Putzstärke "verbrannt" ist.

Wird dem Mörtel das Anmachwasser zu schnell entzogen, können die oben beschriebenen Abbindevorgänge aufgrund zu geringer Abbindezeiten nicht zur vollständigen Aushärtung des Mörtels führen. Der Putz erlangt seine Endfestigkeit nicht. Diesen Vorgang bezeichnet man als "verbrennen".

Gerade bei dünnen Schichtdicken ist die Gefahr des zu schnellen Wasserentzuges durch Wind, Wärme oder Sonneneinstrahlung sehr groß.

Der Putz wurde nicht vor zu schnellem Durchtrocknen geschützt. Die Ausführung entspricht nicht den allgemein anerkannten Regeln der Technik und ist daher mangelhaft.

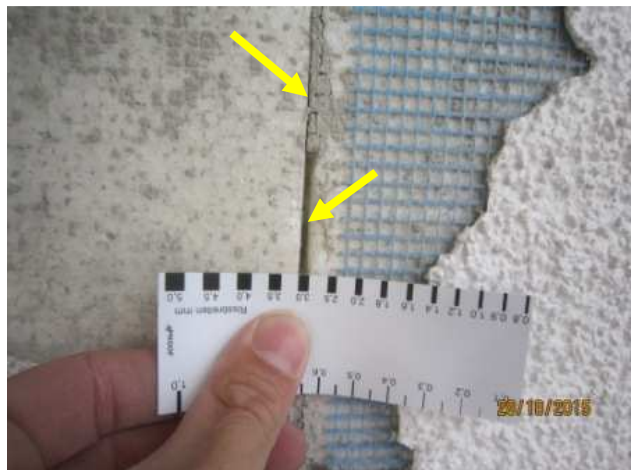
Bild 9

Im Bereich der Schadstellen ist festzustellen, dass die Dämmplatten nicht fugendicht gestoßen sind. Derartige Fugen können bei der handwerklichen Bauausführung entstehen, sind jedoch nach DIN 55699 durch geeigneten Füllschaum zu verschließen. Die Fugen wurden nicht mit Füllschaum verschlossen. Aus diesem Grund ist Putzmörtel in die Fugen eingetreten (siehe Pfeile Bild 9)

Die Ausführung entspricht nicht den allgemein anerkannten Regeln der Technik und ist daher mangelhaft.

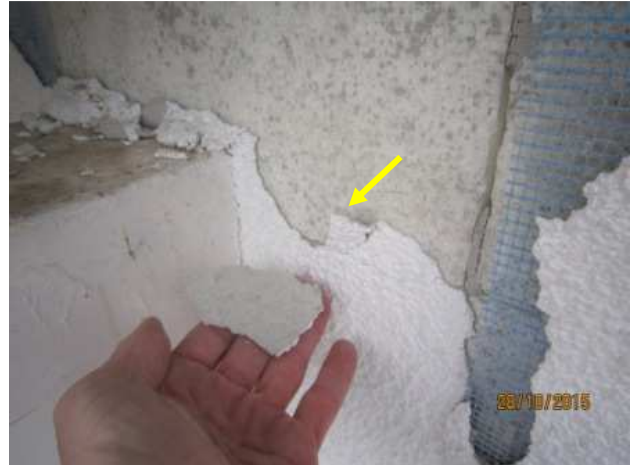
Im Bereich der Mittelpfette fehlt auf einer Breite von ca. 20 cm die Gewebeeinlage im Unterputz.
Nach DIN 55966 ist die Gewebeeinlage vollflächig in den Unterputz einzubetten.

Die Ausführung entspricht nicht den allgemein anerkannten Regeln der Technik und ist daher mangelhaft.
